GEOCISA ha desarrollado un para la **inspección de grietas** en las paredes de **taladros** hormigonados de hasta 3 metros de profundidad.

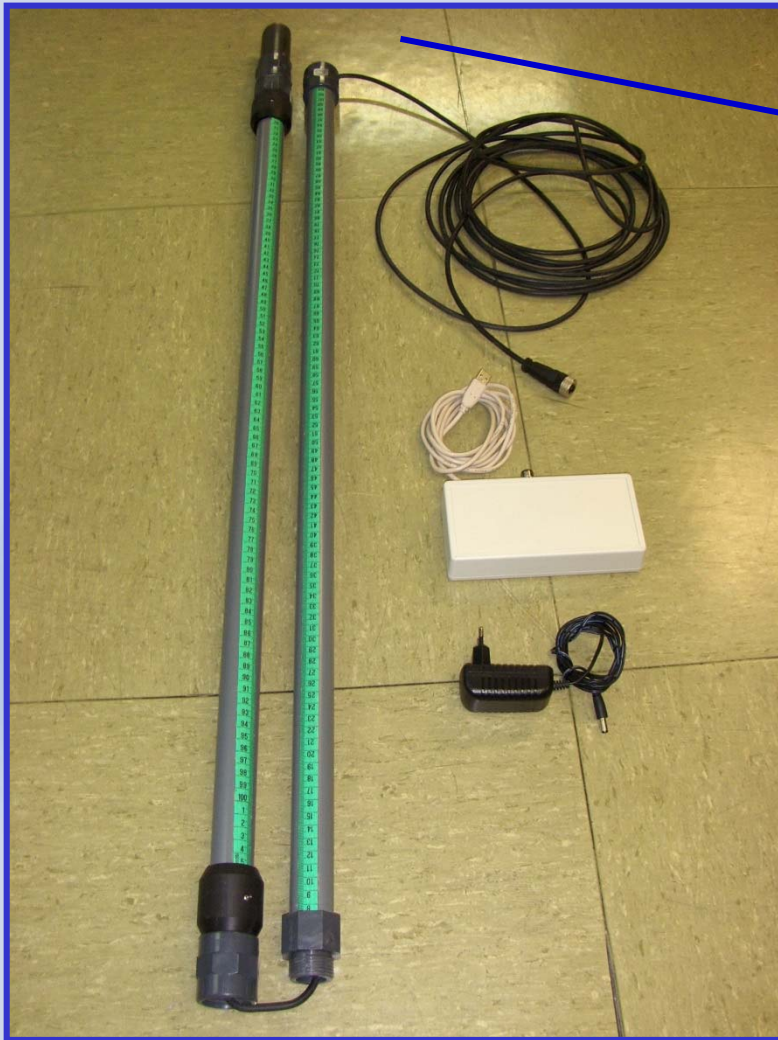
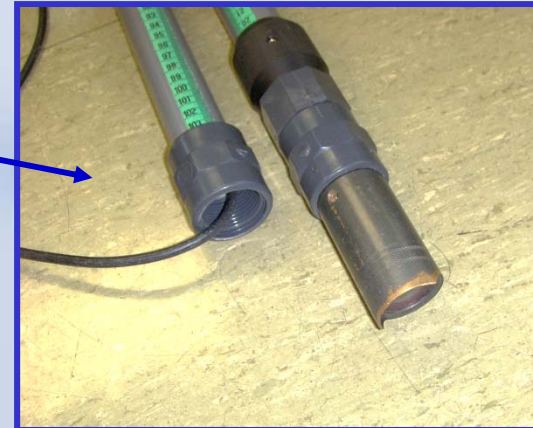
El equipo cuenta con una **cámara de alta sensibilidad** y un **software** específico de **desarrollo propio** que **permite** la **visualización** de la imagen ten tiempo real, la **grabación**, toma de **fotografías** y sobre las mismas imágenes, **realización de medidas de las dimensiones de las grietas o fisuras**.
